神奈川県藤沢市立浜見保育園

アスベストばく露シミュレーション報告

平成 19 年 10 月

環境測定結果報告書

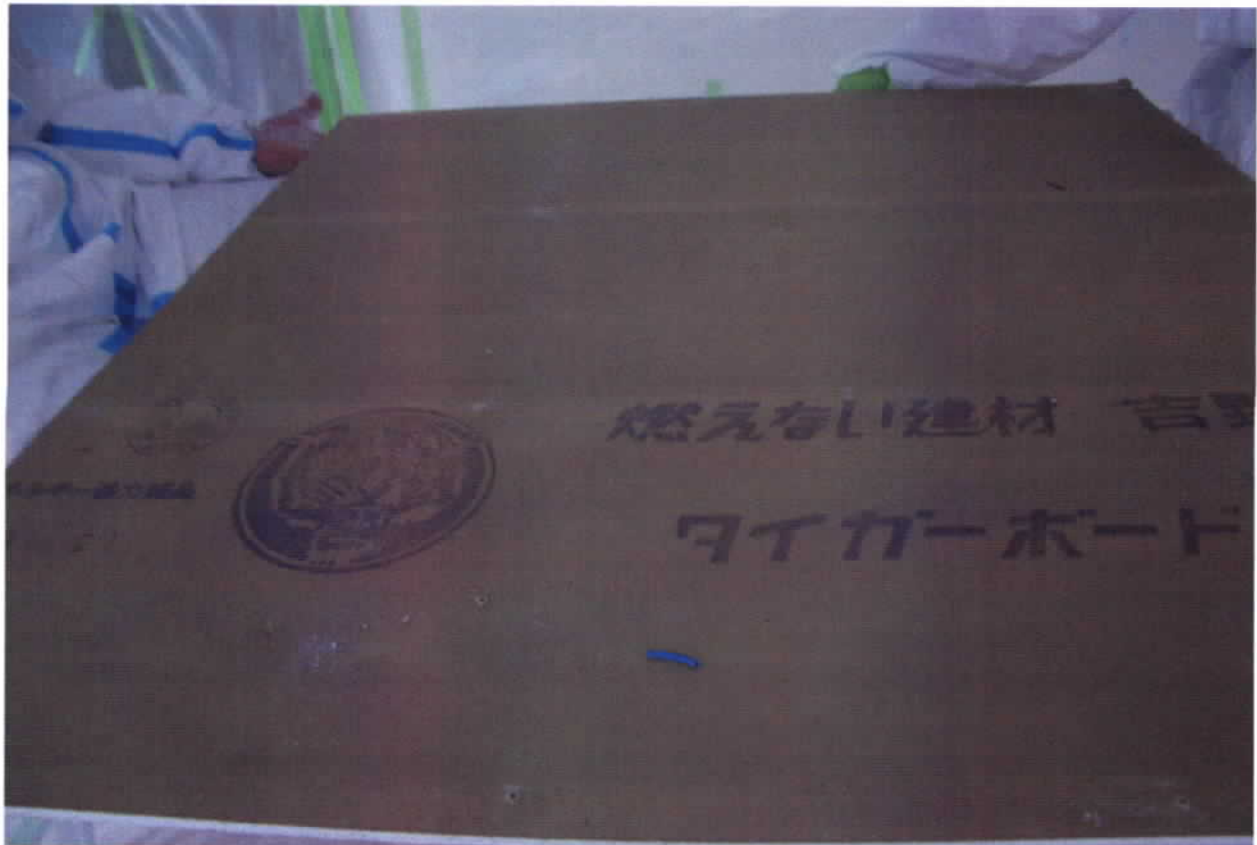
写真 1：天井面に堆積した粉じん

①測定時は天井面に堆積している粉じんが予想していたよりも少なく、発じんも少ない印象を受け、現に DAECOM のリアルタイムの繊維数濃度も比較的低い数値で推移していました。天井面に堆積していた粉じんの様子を写真 1 に示します。

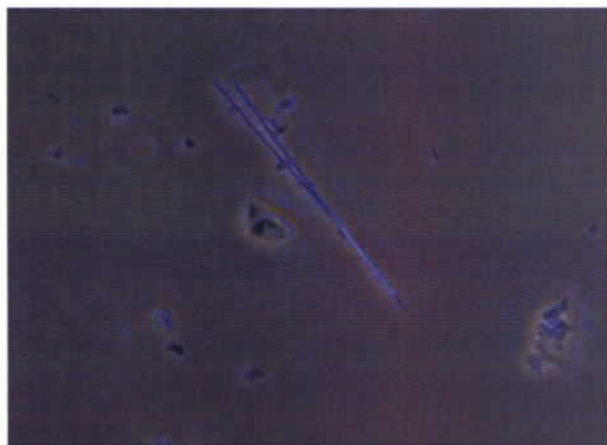
写真 2：ロックウールと思われる細繊維

②全体の結果一覧を表 3 に示します。PCM 法による気中石綿濃度は 1 回目平均 10.7 f /L、2 回目平均 6.2 f /L、3 回目平均 3.2 f /L で全体の平均は 7.4 f /L でした。PCM 法では長さ 5 μ m 以上幅 3 μ m 未満で長さとの比が 3:1 以上の形状の繊維を全て計数するため、これら繊維が全て石綿とは限りません。計数時には写真 2 のようにロックウールの繊維と思われる細い繊維が多く確認されています。比較のためにクリソタイル石綿の標準試料（試験に使用する純度の高い石綿試料）顕微鏡写真を写真 3 に示します。石綿の発生が明白で濃度が高い場合は PCM 法の繊維濃度を石綿濃度と考えてかまいませんが、今回のように石綿の発生が明白ではなく、濃度が低い場合は電子顕微鏡法または DSM 法などにより石綿が飛散していたかどうか確認する必要があります。そのため、PCM 法で濃度の高い結果の出た試料を低温灰化処理して衣類や木材、紙などに由来する有機繊維を灰化してなくした状態で観察される繊維をロックウールなどを含む「鉱物繊維」、さらにその試料に屈折率 1.550 の浸液を滴下してクリソタイル繊維の分散色を示す繊維を「石綿（クリソタイル）繊維」として計数しました。その結果も表 3 に示します。1 回目は鉱物繊維が 4.4 f /L となりましたが他は ND(定量下限値以下)となりました。このことから、今
